ЗАКЛЮЧЕНИЕ

по результатам осмотра объекта капитального строительства с кадастровым номером 50:55:0030901:2635, расположенного по адресу: Российская Федерация, Московская область, г. Подольск, ул. Б.Серпуховская, д. 43 (далее – ОКС).

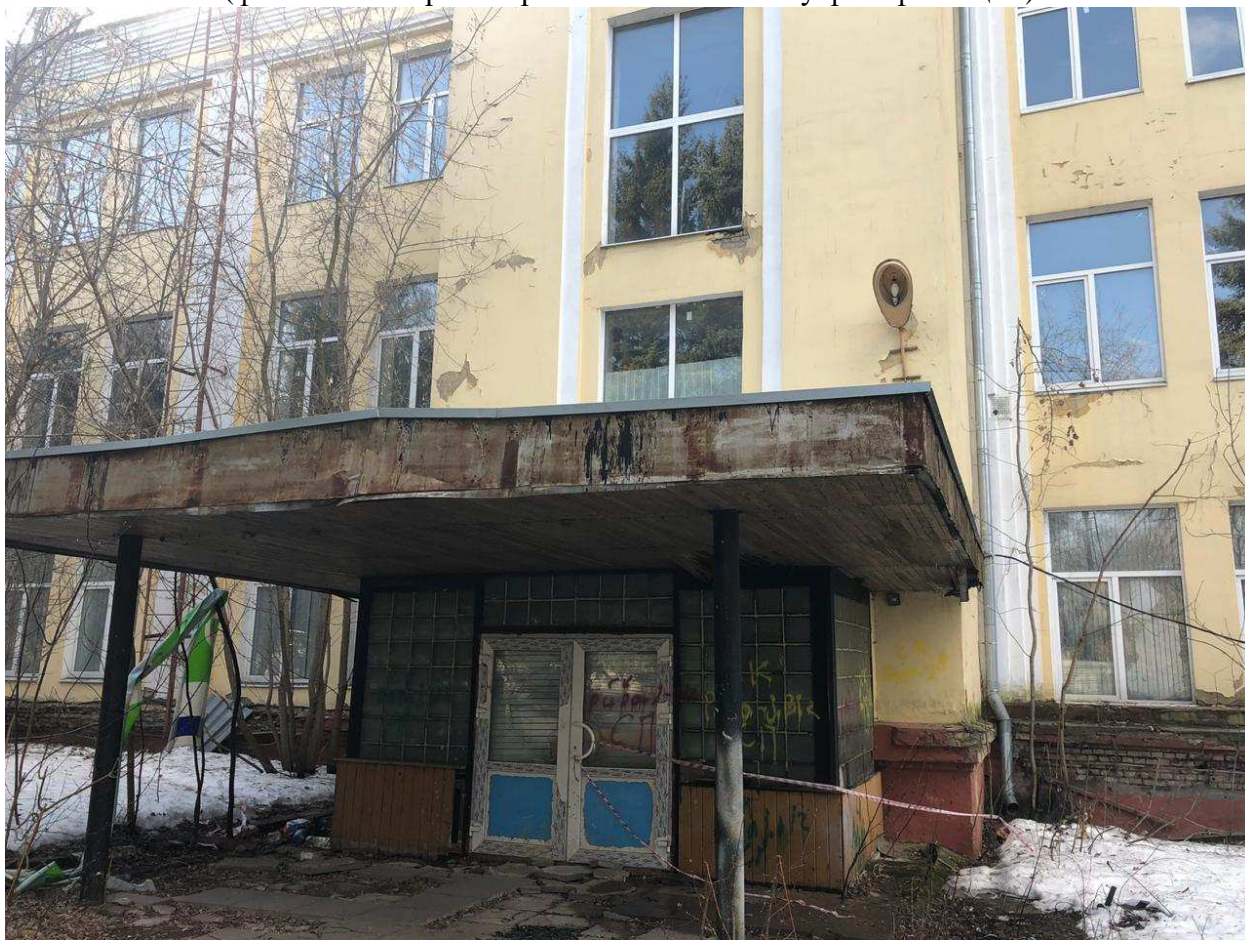
Фотофиксация с точки стояния №1
(фотоснимок ориентирован согласно плану фотофиксации)

Двери: наружные двери металлопластиковые (фотоснимок 1), на первом этаже межкомнатные двери деревянные (фотоснимки 23, 24), на остальных этажах двери отсутствуют (фотоснимки 36, 46, 47, 50, 63).

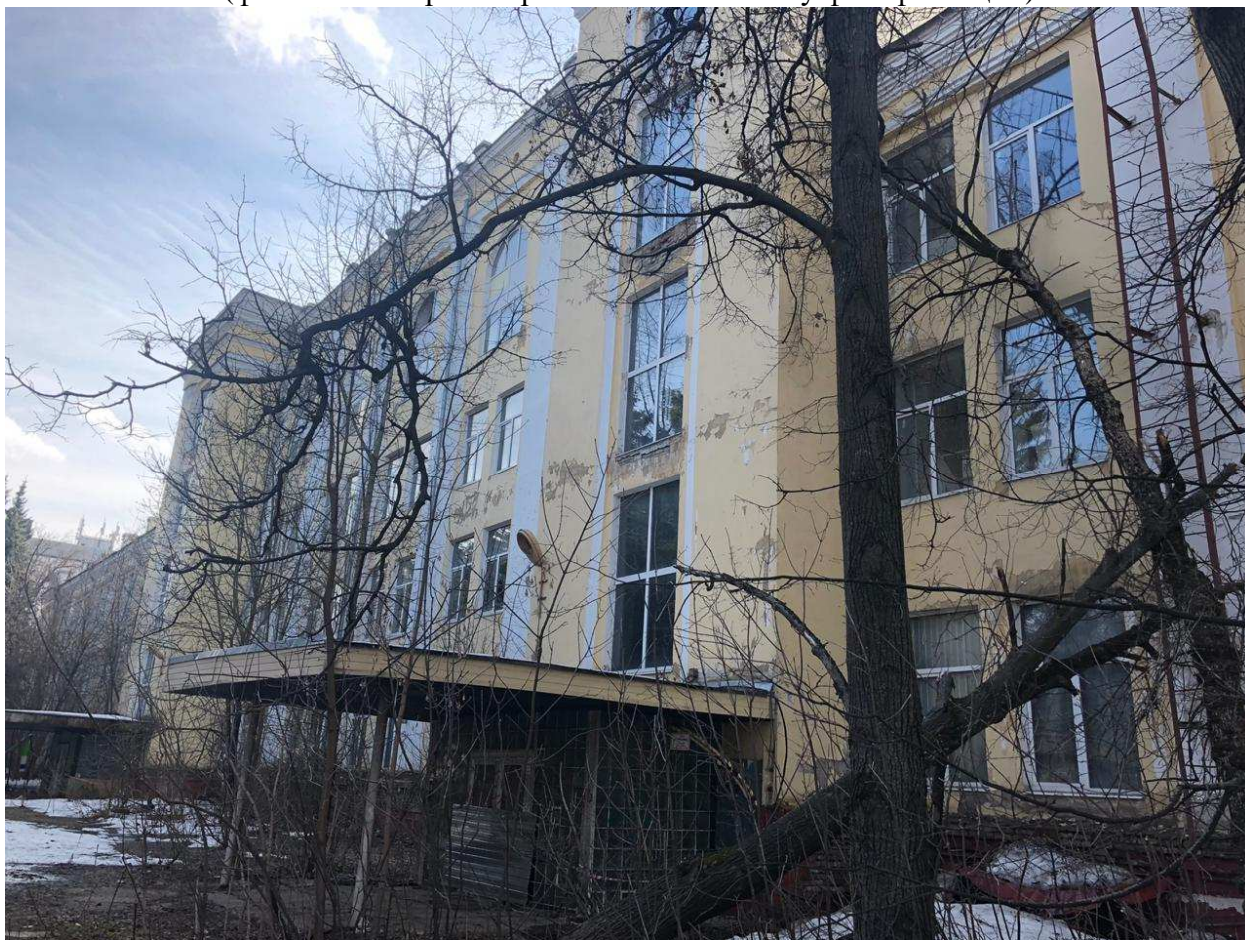
Фотофиксация с точки стояния №3
(фотоснимок ориентирован согласно плану фотофиксации)

2) Наружные капитальные стены: стены выполнены из кирпича, оштукатурены и окрашены (3, 4, 5, 9, 12). Основными дефектами стен объекта капитального строительства, снижающими несущую способность кладки и пространственную жесткость объекта капитального строительства являются: трещины, повреждения штукатурного слоя и кладки от намокания и размораживания в местах неудовлетворительного состояния водостоков и отмостки, снижение прочности кладки. Состояние внешних стен находится в работоспособном состоянии.

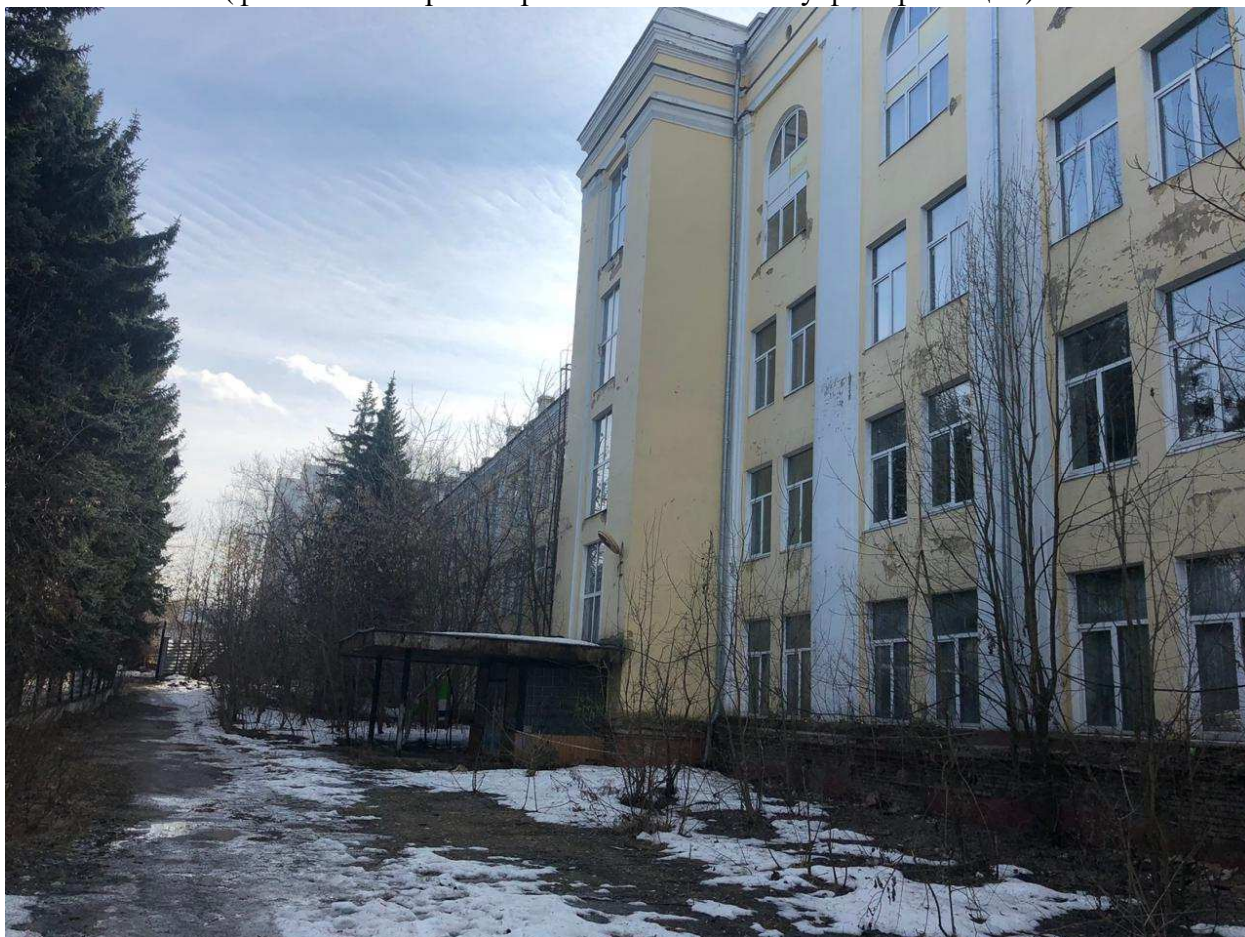
Фотофиксация с точки стояния №4
(фотоснимок ориентирован согласно плану фотофиксации)

7) Окна: деревянные с остеклением (фотоснимки 4, 5, 6, 12) На первом этаже окна закрыты металлическими листами (фотоснимки 25, 27). На втором этаже окна частично разбиты (фотоснимки 12, 37)

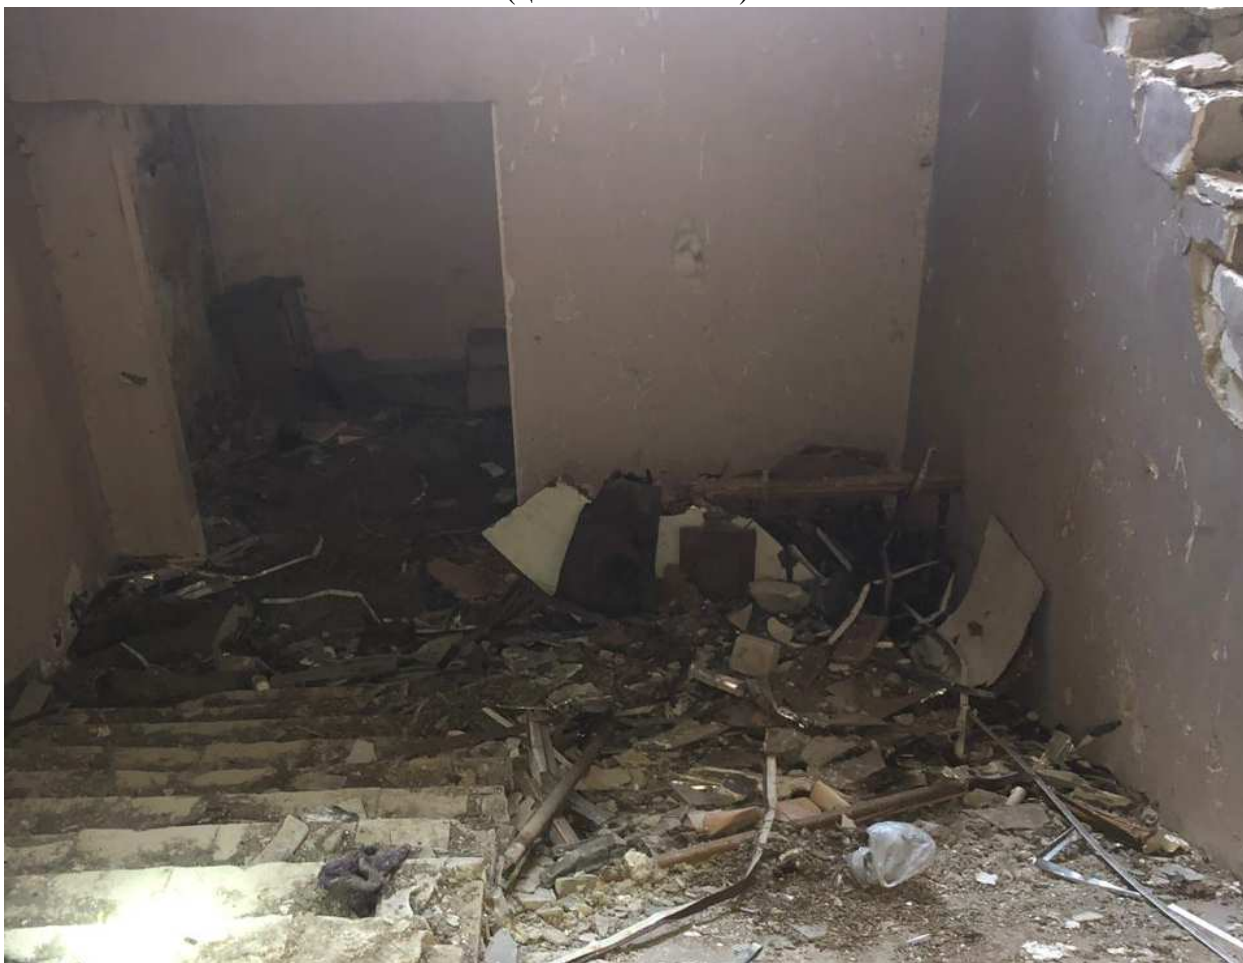
Фотофиксация с точки стояния №17
(цокольный этаж)

4) Лестницы: в ОКС располагается несколько лестниц – по одной с северной и южной части ОКС, а также две лестницы располагаются в центральной части ОКС (фотоснимки 17, 31, 32, 40, 41, 55, 56, 59, 63), перила на лестницах частично отсутствуют (фотоснимки 17, 32, 41, 59).

Помещения находятся в неудовлетворительном состоянии (фотоснимки 17, 25, 41, 60). ОКС заброшен, не используется по назначению, внутренняя отделка стен разрушена (фотоснимки 20, 35, 45), на первом этаже имеются следы горения (фотоснимки 28, 30).

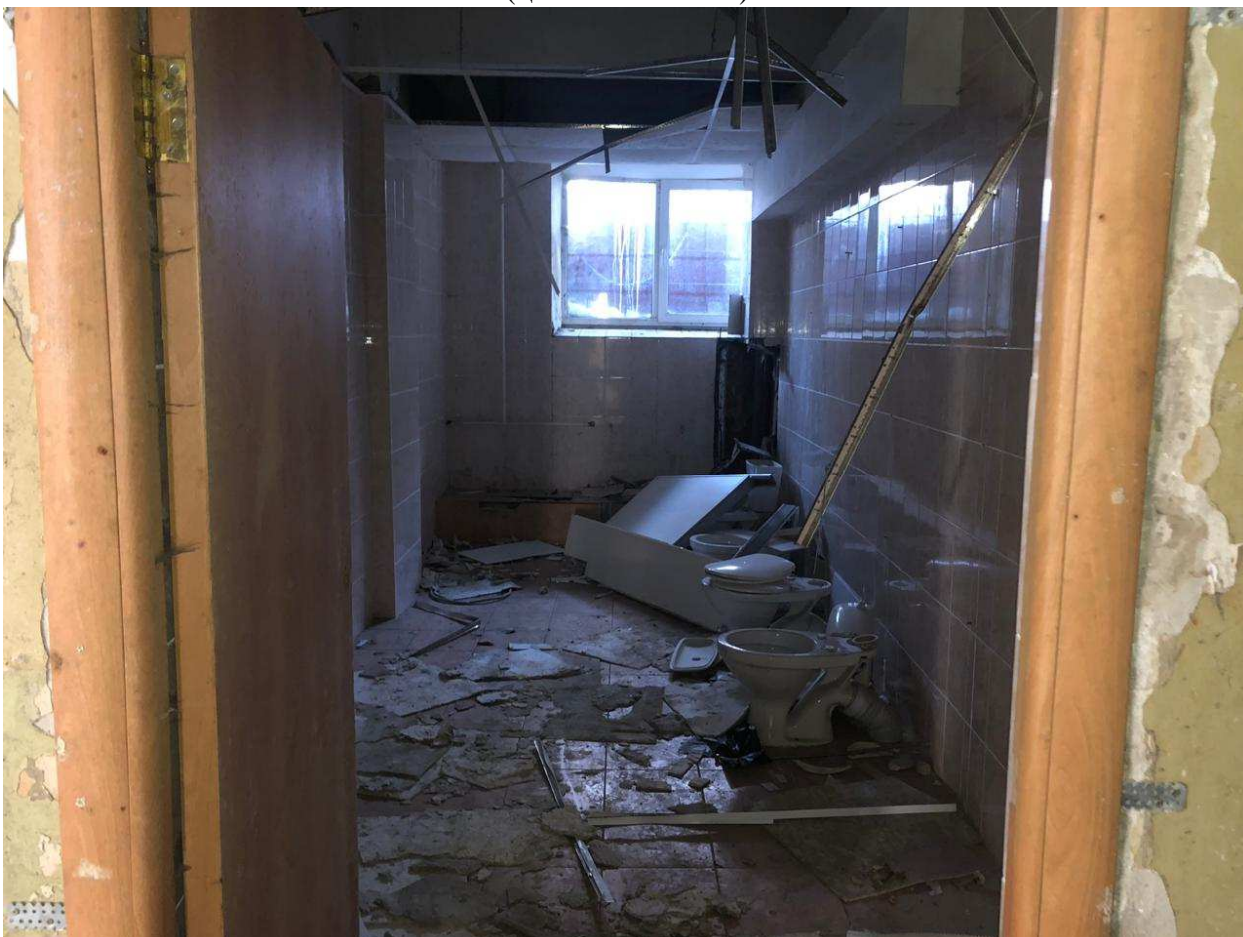
Фотофиксация с точки стояния №18
(цокольный этаж)

4) Сантехника: разрушена (фотоснимок 18, 35).

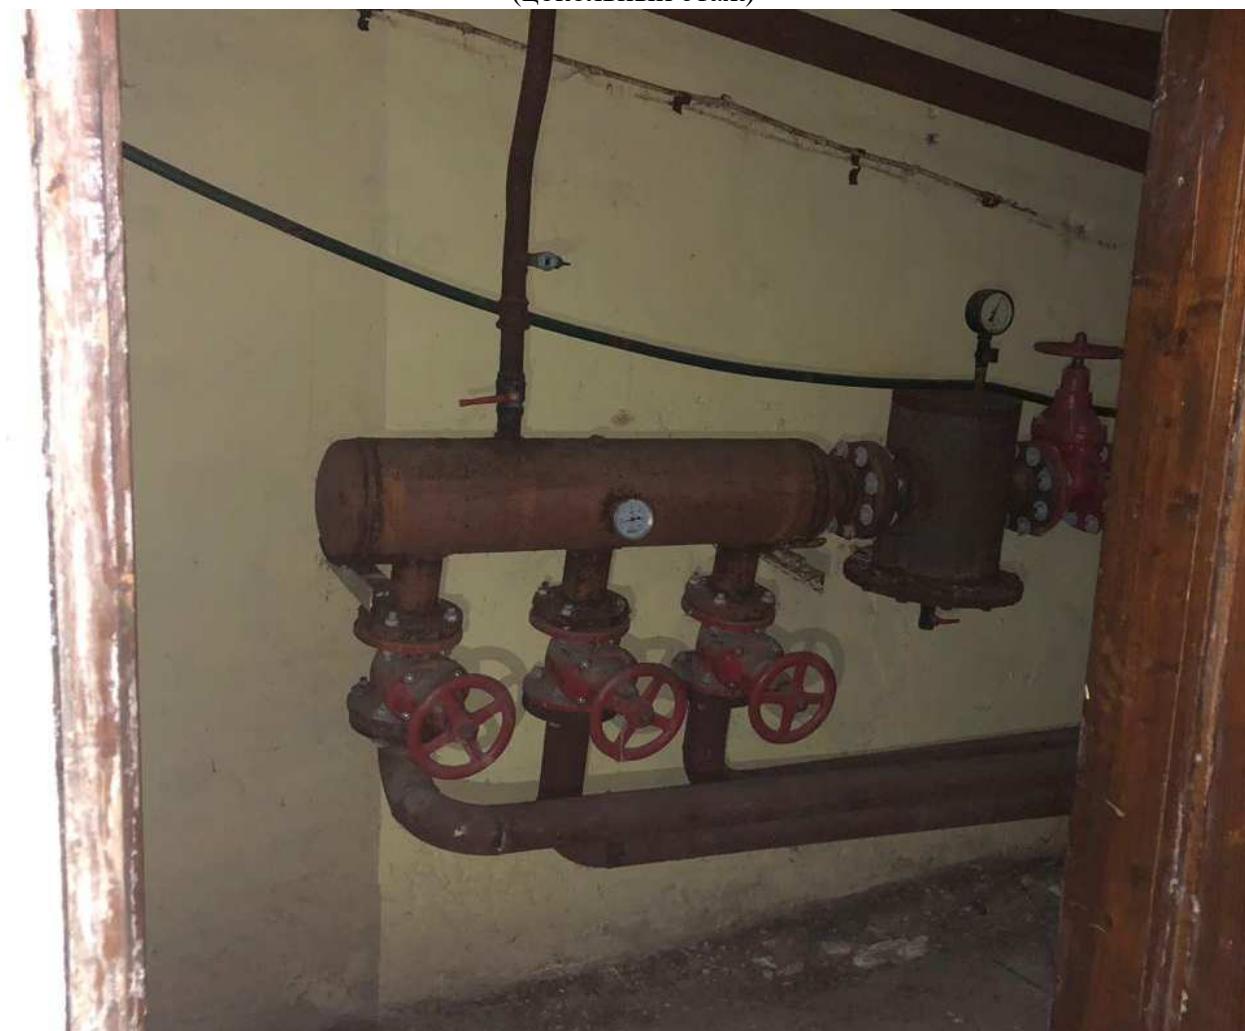
Фотофиксация с точки стояния №22
(цокольный этаж)

2) Отопление: не действующее (фотоснимок 22).

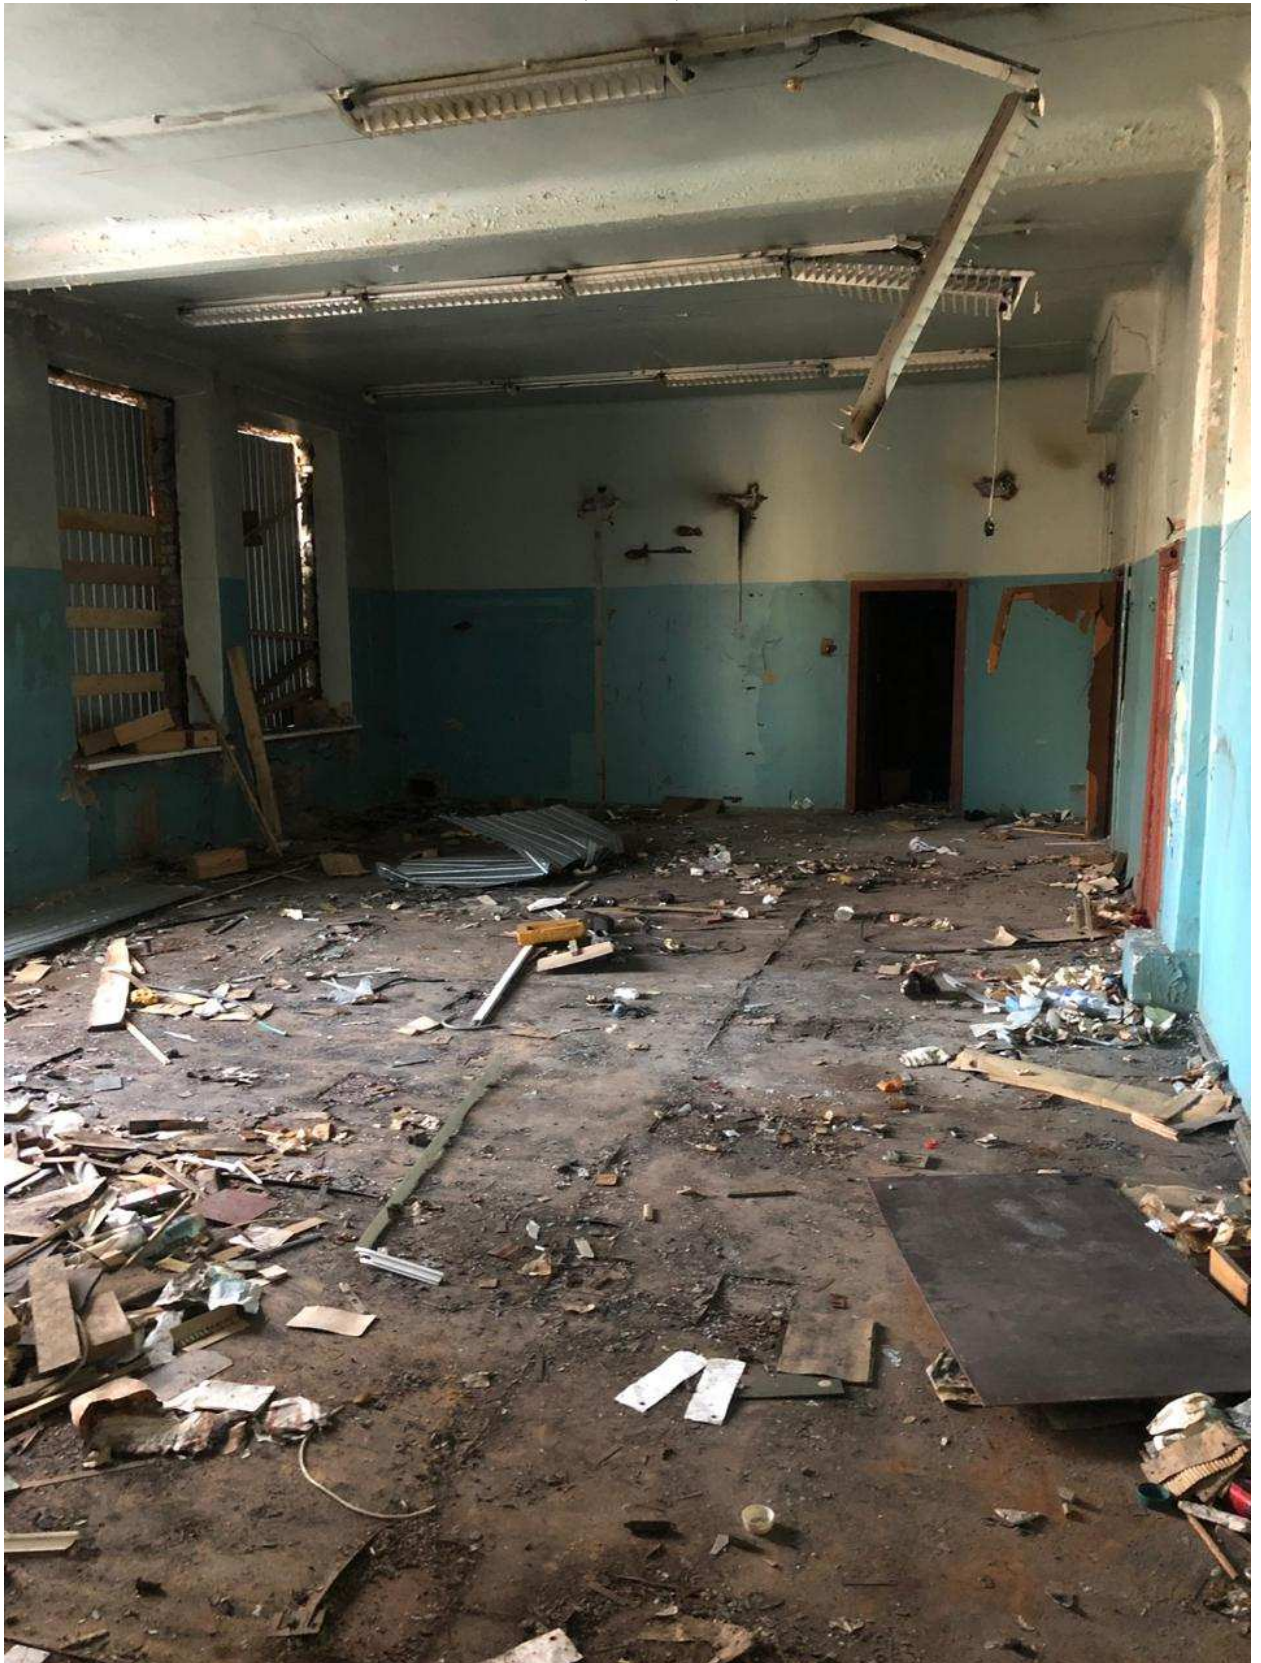
Фотофиксация с точки стояния №25
(1 этаж)

ОКС сильно замусорен (фотоснимки 25, 26, 35, 61).

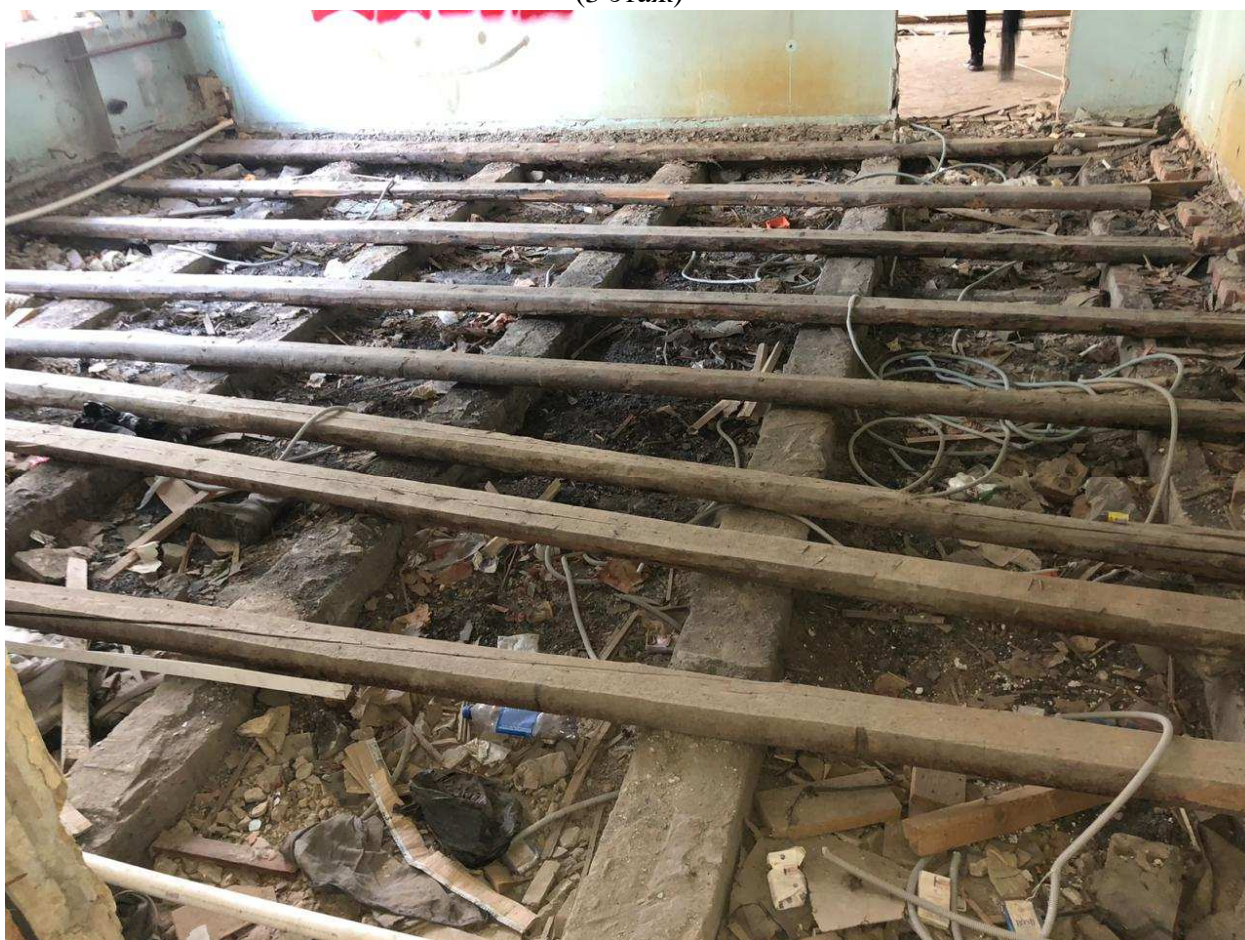
Фотофиксация с точки стояния №54
(3 этаж)

6) Полы: смешанные – плитка (фотоснимки 20, 32, 35, 55), дерево (фотоснимки 33, 36, 42, 49, 54), древесно-стружечная плита (фотоснимки 42, 44, 51, 53), частично отсутствуют (фотоснимок 54).
