ЗАКЛЮЧЕНИЕ

по результатам осмотра объекта капитального строительства с кадастровым номером 50:55:0030901:2635, расположенного по адресу: Российская Федерация, Московская область, г. Подольск, ул. Б.Серпуховская, д. 43 (далее – ОКС).

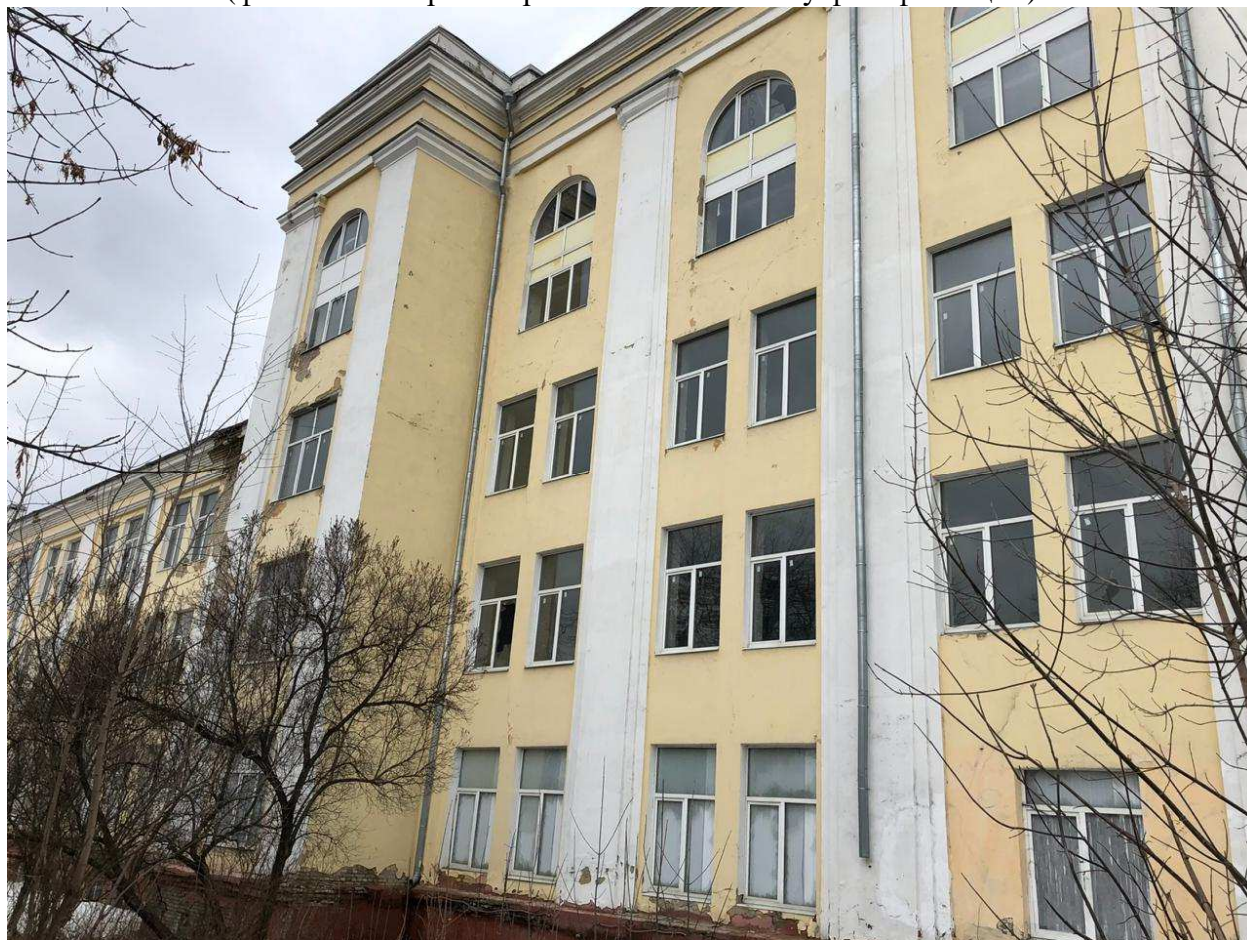
Фотофиксация с точки стояния №9
(фотоснимок ориентирован согласно плану фотофиксации)

2) Наружные капитальные стены: стены выполнены из кирпича, оштукатурены и окрашены (3, 4, 5, 9, 12). Основными дефектами стен объекта капитального строительства, снижающими несущую способность кладки и пространственную жесткость объекта капитального строительства являются: трещины, повреждения штукатурного слоя и кладки от намокания и размораживания в местах неудовлетворительного состояния водостоков и отмостки, снижение прочности кладки. Состояние внешних стен находится в работоспособном состоянии.
